**ESTUDO DE CASO: MOVIMENTO DE MASSA NA SC-401 EM
FLORIANÓPOLIS NO ANO DE 2008**
Case analysis: Mass movement in SC-401 in Florianópolis in 2008

Este trabalho tem como objetivo geral analisar a área atingida por movimento de massa em Florianópolis, na margem direita da SC-401 – Maciço Cacupé, no quilômetro 14, em direção ao norte da ilha, aproximadamente um quilômetro após o trevo do Cacupé, ocorrido no dia 23 de novembro de 2008.

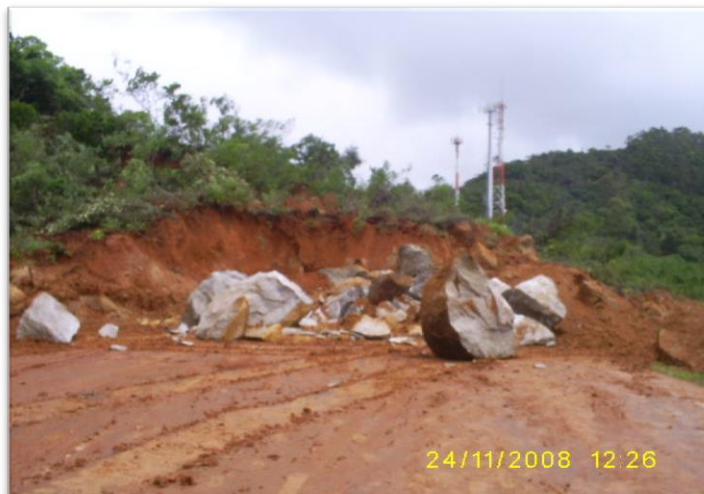
Figura 1: Material deslizado no escorregamento detalhes na vegetação, bloco e solo.

Essa massa de solo, através de movimentações progressivas, desprende-se vindo a atingir as 4 (quatro) faixas de rolamento da rodovia, alcançando inclusive o talude de jusante localizado no lado esquerdo da via, no sentido Florianópolis-Canasvieiras.

De acordo com a engenheira Ana Paula, a instabilidade ocorrida no talude de corte foi do tipo Desprendimento de Terra – Queda de Material, na vertical, com quedas sucessivas e progressivas à montante do talude natural, intervindo condicionantes relativas à natureza do material, ali exposto e agentes perturbadores de natureza geológica – tipo de maciço de terra, com a presença de blocos de diâmetros variados alojados em superfície e no interior da massa de solo; de natureza hidrológica – saturação do meio e descidas d'água de montante e de natureza geotécnica – pré-dimensionamento do talude ligado aos parâmetros intervenientes.

As massas de terra, parciais, se destacaram do maciço como um todo, por gravidade, escorregando vertente abaixo, acumulando-se aonde veio a se estabelecer.

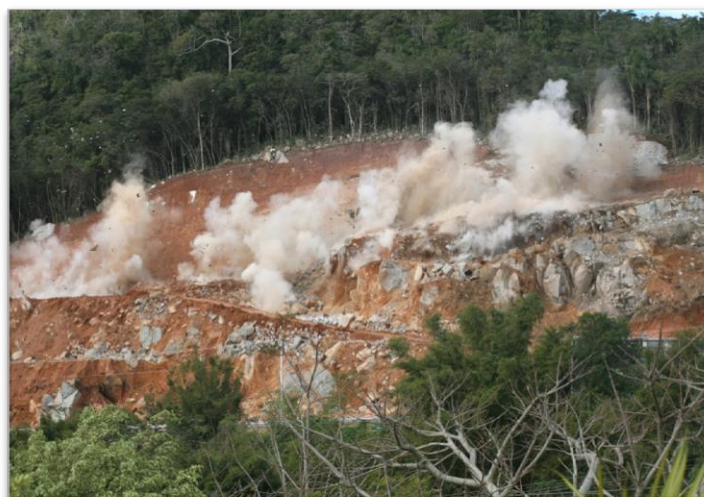
Figura 2: Detonação de rochas/blocos para a execução dos taludes.

Ainda de acordo com a engenheira responsável pela obra, para a correção do movimento de massa da encosta, propôs-se a execução de seu retaludamento no segmento instabilizado, conferindo declividade compatível com as características do solo do local, eliminando a possibilidade de evolução do escorregamento. Os estudos e vistorias efetuados apontaram para um volume significativo de rocha na forma de blocos e matacos. Sua remoção foi executada com fogo controlado, de forma a minimizar seus efeitos sobre o tráfego, reduzindo ao máximo o tempo de interrupção, bem como evitar o

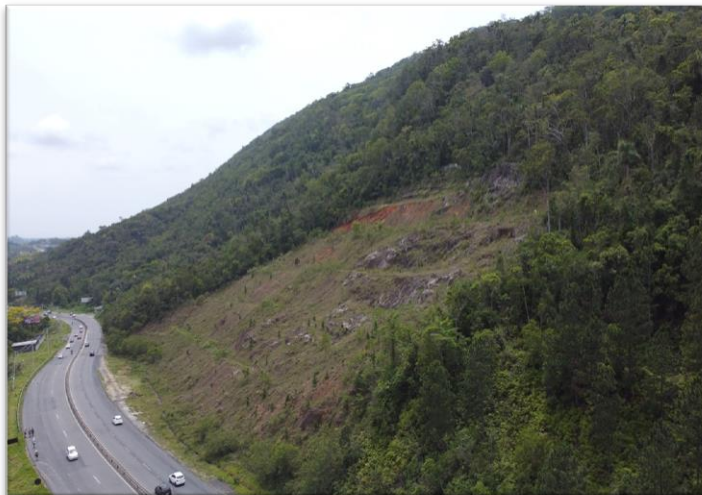
Figura 4: Vista geral do local do escorregamento.

Atualmente o local encontra-se preservado, de acordo com o engenheiro civil da SIE – Adalberto de Souza – Especialista em Educação em Meio Ambiente, atual Diretor de Transportes, Obras e Fiscalização de Infraestrutura, atua há mais de 42 anos no Estado, desde o ocorrido no ano de 2008, após os trabalhos realizados a secretaria não realizou mais procedimentos, apenas mantém a área monitorada por meio de visitas mensais e roçada, sempre limpa.

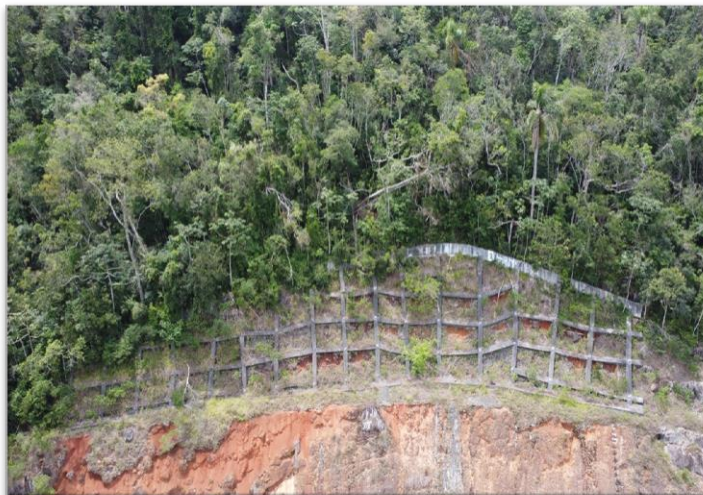
Figura 5: Grelha atirantada para contenção do talude.

Para atender ao fator de segurança mínimo, considerando que haja uma repetição do

fenômeno ocorrido, projetou-se uma contenção no talude superior através de grelha

atirantada, cuja região ancorada dos tirantes garante a segurança.

A grelha atirantada foi executada em concreto $f_{ck} = 25\text{MPa}$ com dimensões de 50x40cm, tendo uma extensão de 67m, com tirantes perpendiculares a superfície do talude e altura variável de acordo com o projeto. Os furos a serem deixados para a colocação dos tirantes tiveram um espaçamento de 4,0m na horizontal e 3,00m. Os tirantes foram de aço tipo DYWIDAG 85/105 ou equivalente com diâmetro de 32 mm. O comprimento livre de cada tirante foi de 10m na primeira linha, 12m na segunda linha, 14m na terceira linha, 16m na quarta linha e 16m na quinta linha, sendo o comprimento do trecho ancorado de 10m em todas as linhas. Nos espaços entre as linhas e colunas referentes à grelha foi fixada uma tela galvanizada (malha 10x10cm e fio 6mm) que foi ancorada na grelha.

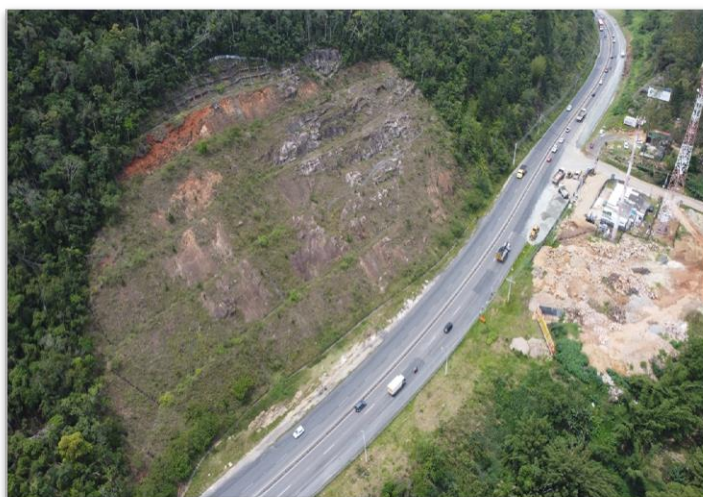
Figura 6: Vista aérea do local e da Rodovia SC-401.
