# COMPORTAMENTO DAS ESTRUTURAS METÁLICAS EM CASO DE INCÊNDIO

O presente artigo aborda o comportamento de estruturas metálicas em casos de incêndio, tendo em vista o novo aeroporto da cidade de Florianópolis/SC, *Floripa Airport*, o qual possui sua estrutura constituída em metal. O trabalho tem como objetivo geral a análise do comportamento das principais estruturas metálicas em casos de incêndio presentes naquele local. Dessa forma, é possível trabalhar no aprimoramento da atividade de prevenção ao sinistro e oferecer ao público maior segurança. Os objetivos específicos desse artigo são: estudar as características das principais ligas metálicas utilizadas na estrutura do aeroporto; verificar se as medidas compensatórias necessárias para manter a segurança estão compatíveis como o sistema preventivo apresentado; e, por fim, estudar o comportamento dos metais em caso de incêndio e apresentar quais informações nortearão o perito na investigação das causas de um possível incêndio.

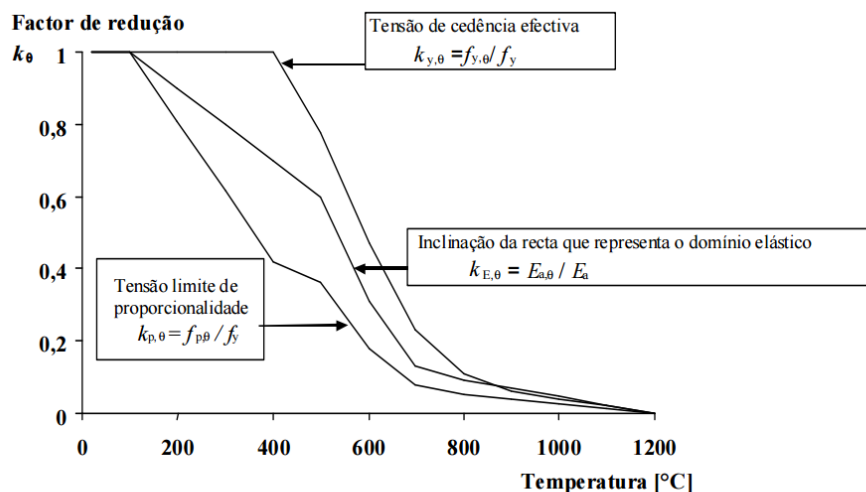
Figura 4: Fatores de redução para a relação tensão x deformação com o aumento da temperatura

Corroborando com a figura 3, segundo a ABNT NBR 14323:2013, a figura 4 ilustra a redução de resistência ao escoamento ou limite de proporcionalidade que se inicia aos 100° C assim como o do módulo de elasticidade do aço e, por fim, a redução do limite de resistência à ruptura, indicado na figura 4 como *cedência efetiva* que a partir de 400° C começa a perder resistência quando exposto a altas temperaturas. (EUROCODE 2005)

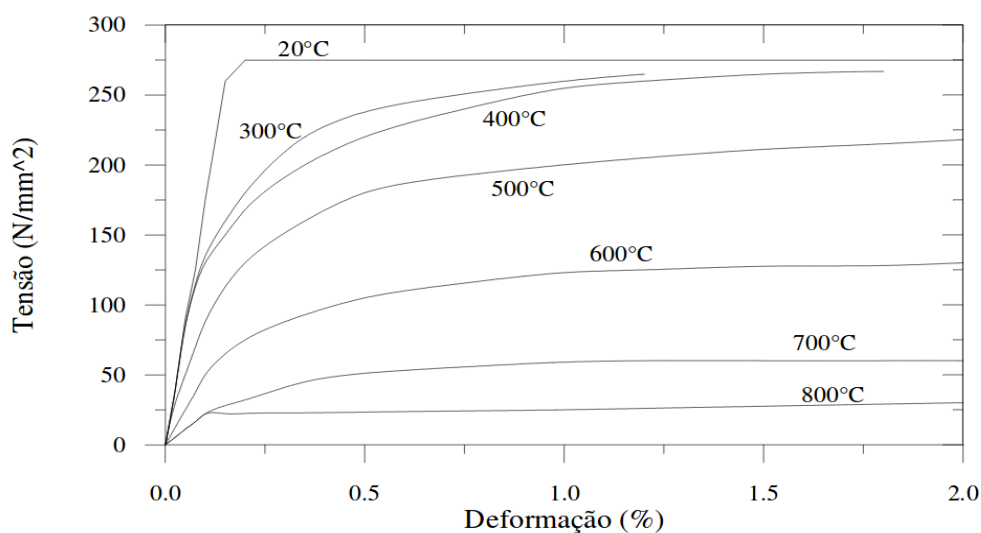
Na Figura 5, observa-se que os elementos estruturais, sem proteção passiva, têm a resistência reduzida com a elevação da temperatura até o ponto de colapso do elemento estrutural. Essa temperatura é denominada de temperatura crítica, como já comentado. Segundo pesquisas, essa temperatura crítica gira em torno de 500 a 700 °C para pilares e vigas de aço. (VASCONCELOS 2009)

Figura 5: Curva de tensão e deformação do aço por faixa de temperatura.

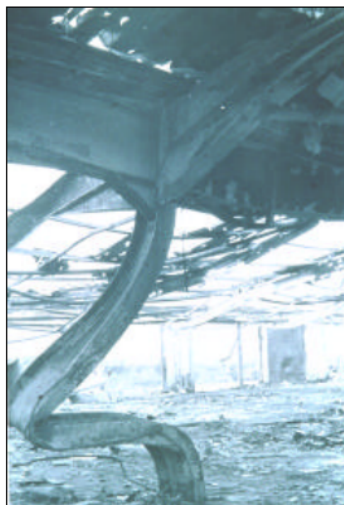
Figura 7: Colapso de coluna interna.

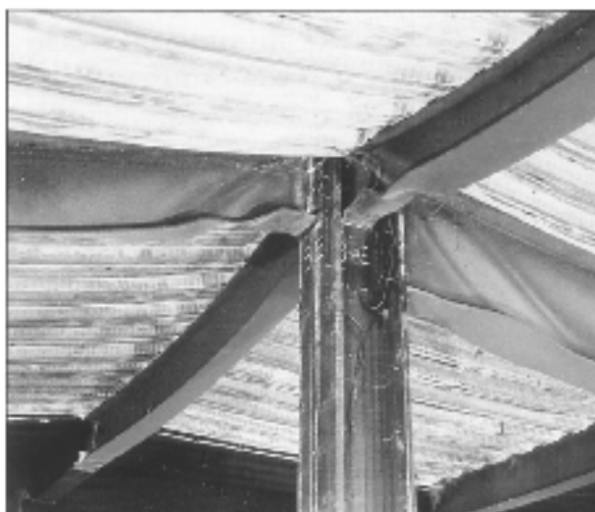
mas sem deformação aparente. Caso o combate com água tenha ocorrido, é possível a formação de martensita, uma microestrutura de elevada dureza e alta fragilidade, sujeitando o metal à falha pela fratura frágil. Observa-se que nas figuras 8, 9 e 10 a viga está deformada enquanto o pilar mantém-se aparentemente íntegro, esse fato pode ser explicado pelo fator massividade ou formato da estrutura. A viga é mais esbelta que o pilar e o fluxo de calor que percorreu a viga contribuiu para que ela alcançasse a temperatura crítica antes do pilar.

Figura 8: Topo de um dos pilares aquecidos

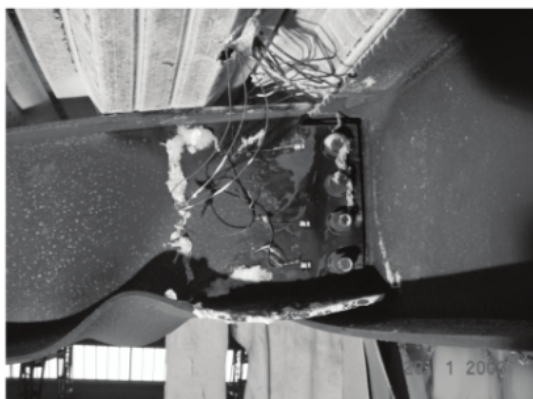
Figura 9: Deformação do feixe da placa da aleta na conexão da coluna

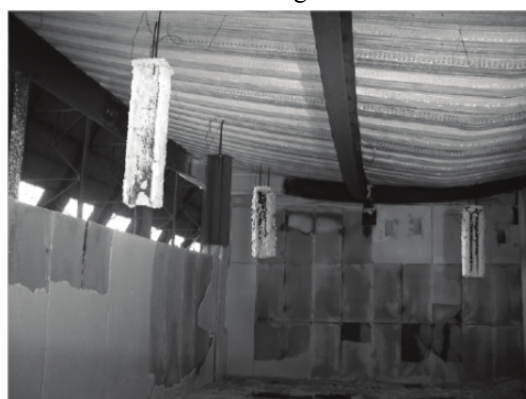
Figura 10: Compartimento após o sétimo grande teste de Cardington
