**CORPO DE BOMBEIROS MILITAR DE SANTA CATARINA  
DIRETORIA DE ENSINO  
CENTRO DE ENSINO BOMBEIRO MILITAR  
CENTRO DE FORMAÇÃO E APERFEIÇOAMENTO DE PRAÇAS**

**A UTILIZAÇÃO DA MOTO AQUÁTICA NO ATENDIMENTO DE  
OCORRÊNCIAS NAS PRAIAS DE FLORIANÓPOLIS/SC – ESTUDO  
RETROSPECTIVO**

# A UTILIZAÇÃO DA MOTO AQUÁTICA NO ATENDIMENTO DE OCORRÊNCIAS NAS PRAIAS DE FLORIANÓPOLIS/SC – ESTUDO RETROSPECTIVO

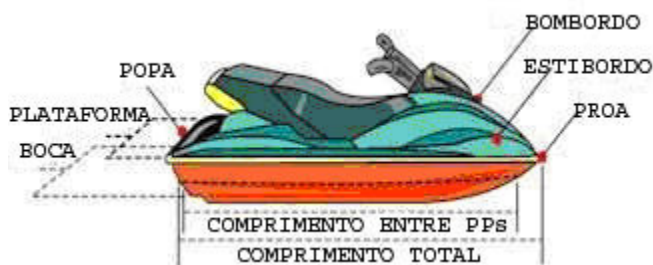
A moto aquática é um equipamento rápido, com propulsão através de um jato de água em sua parte posterior, controlado pelas mãos do condutor (PEDUZZI, 2011). O casco é composto por dois moldes em fibra de vidro: a parte inferior, que possui o formato típico do casco, e a parte superior, que dá formato ao convés. Esses dois blocos são unidos formando uma embarcação fechada, não havendo acesso ao volume interno da embarcação a não ser com a remoção do banco que é fixado por travas. (BOATUS, 2008 apud BORGES, 2008).

Figura 1 - Representação de moto aquática
